# 汐止林肯大郡災變及後續處理措施

廖瑞堂

青山工程顧問有限公司

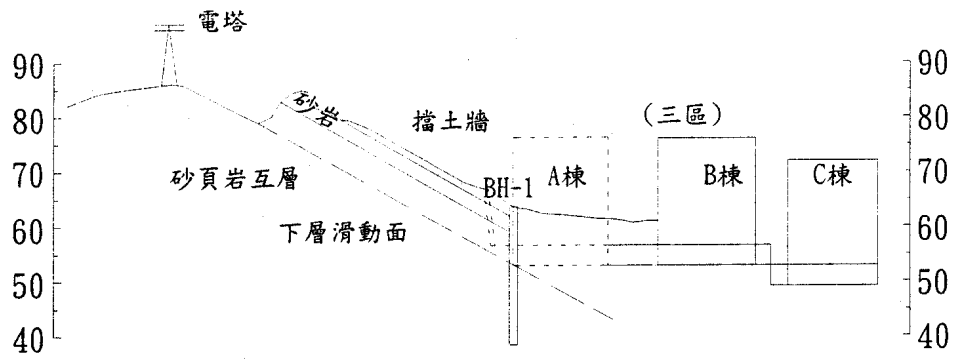
林肯社區災變區出露之地層大寮層，岩層主要由厚層之塊狀砂岩及砂岩頁岩薄互層所組成，岩層層面之走向為北偏東  $78^{\circ}$  至  $85^{\circ}$ ，傾角為  $28^{\circ}$  至  $32^{\circ}$  向南傾斜。頁岩之顏色大致呈灰黑色，砂岩之顏色則呈淡灰色或白色，砂岩之岩性較為堅硬，亦有多道垂直節理。災變區之地層剖面如圖 2 所示。

圖 2 災變區之地層剖面圖

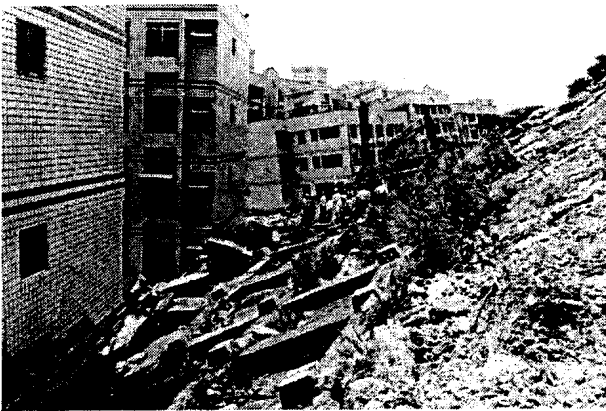
1997 年 8 月 18 日溫妮颱風來襲所引致之邊坡滑動災害，發生在社區西北側邊坡，當時造成坡趾處之 5F 建築物倒塌，居民 28 人罹難的不幸事件。災變坍塌範圍東西長約 140m 左右，南北寬約 60m，高差約 30m，由於邊坡下滑之衝擊力甚大，造成緊鄰之建

築物嚴重損毀，災變現場如照片 1 所示。

照片 1 災變後之現場狀況

由地質調查結果可知，該坍塌區之地質係砂頁岩互層之地層，邊坡破壞模式係為一沿頁岩面下滑之典型順向坡平面滑動破壞。由於邊坡之岩層有若干垂直節理存在，豪雨時雨水易沿垂直節理之張力裂縫滲入，蓄積在擋土牆 RC 面版後方及頁岩之層面間，且頁岩遇水後強度會有明顯降低的特性。故豪雨時，一方面水壓力造成下滑推力之增加，一方面頁岩之抗滑力又明顯降低，當所構築之錨拉式擋土護坡無法提供足夠之抗滑力(亦即下滑力大於抗滑力時)，則造成邊坡及相關擋土設施之全面坍塌破壞。

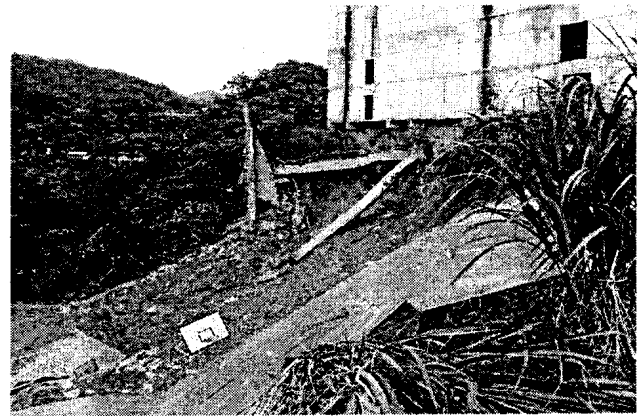
2001 年 9 月納莉颱風來襲時，又造成西南側北港溪旁籃球場邊坡產生坍塌，崩滑範圍寬約 40m，如照片 2 所示。

照片 2 納莉颱風造成之邊坡崩滑

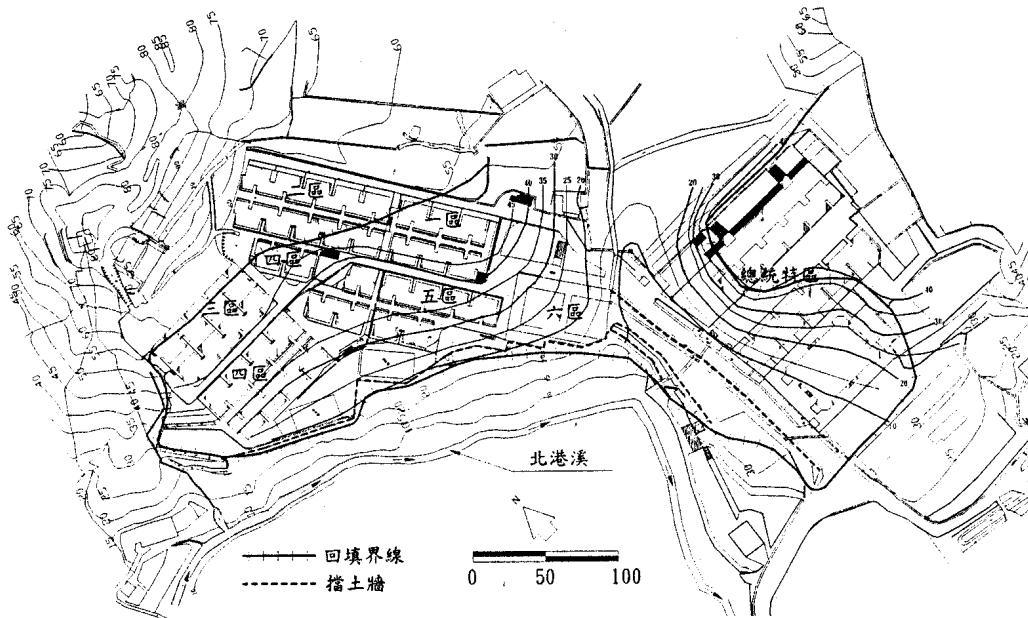
圖 3 推估回填區岩盤面等高線

為了解林肯大郡社區是否有其他潛在基礎或邊坡問題，台北縣政府委託台北市大地工程技師公會進行進一步之調查及評估。根據地質鑽探調查結果，推估社區岩盤面等高

線，詳圖 3 所示，圖中顯示社區回填土之範圍，及六區與總統特區間原為一山谷之出口，回填土層最厚約達 30~40m。

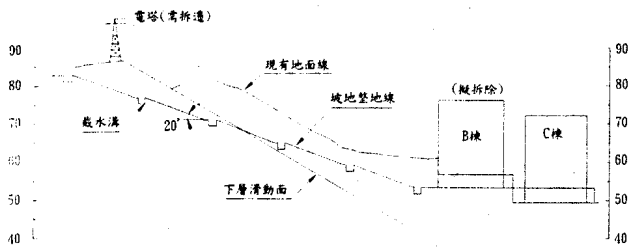
圖 4 整治方案甲剖面示意圖

| 方案 | 工程內容 | 優點 | 缺點 |
|---|---|---|--|
| 甲 | (a)修坡，坡度約 20°<br>(b)加強地表截排水及地下排水措施<br>(c)坡面綠化植生 | (a)安全性甚高<br>(b)長期維護管理較容易<br>(c)工期最短 | (a)坡頂之鐵塔需遷移<br>(b)土方量甚大，棄土需有合適之規劃<br>(c)地權問題需決解 |

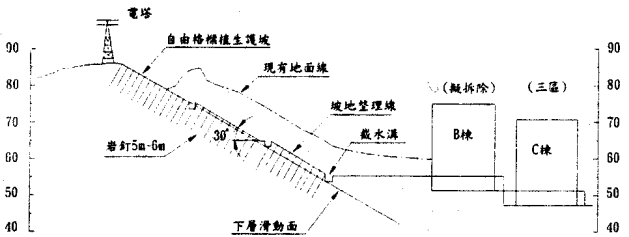
圖 5 整治方案乙剖面示意圖

| 方案 | 工程內容 | 優點 | 缺點 |
|---|---|---|--|
| 乙 | (a)邊坡修成 30° (與原地層傾角相同)<br>(b)坡面以自由格柵植生護坡綠化植生<br>(c)打設長 5~6 公尺之岩釘，以增加安全性 | (a)土方量較小，施工性亦佳<br>(b)鐵塔可以不用遷移 | (a)鐵塔位於崩坍區邊緣，由於基礎狀況未知，鐵塔之安全性疑慮較多<br>(b)坡度較陡，植生略為困難 |

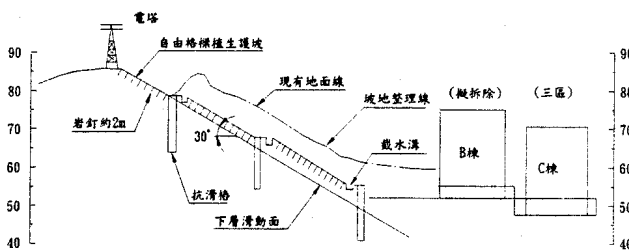
圖 6 整治方案丙剖面示意圖

| 方案 | 工程內容 | 優點 | 缺點 |
|---|---|---|--|
| 丙 | (a)於現地打設 3 道大口徑抗滑樁<br>(b)坡面須適度修坡綠化植生<br>(c)坡面截水措施仍需施做 | (a)對現有地地貌破壞最小<br>(b)鐵塔不用遷移 | (a)大口徑基樁施工工性不易<br>(b)造價昂貴<br>(c)工期最長 |

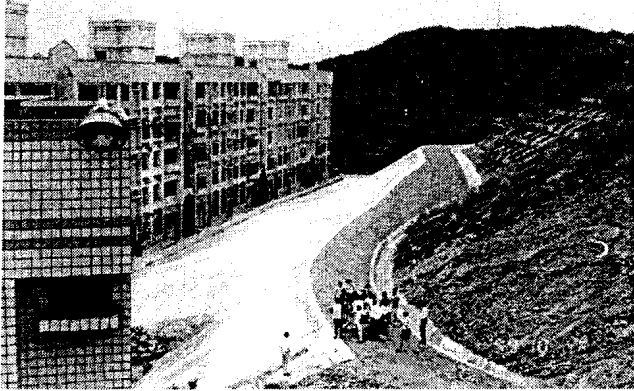
照片 3 災變區整治後現場狀況

可行的整治方案如圖 4~圖 6 所示，各方案之優缺點示於表 1，在經過多方討論，綜合比較各方案之安全性、施工性及經濟性後，選擇甲案作為順向坡災變區之整治方案，在多方合作及努力下，現已完成初步整治，如照片 3 所示，其主要工程內容包括：

1.修坡：修坡坡度約  $20^\circ$ ，以達到滑動面不出露之目的(滑動面傾角為  $30^\circ$ )。

2.地表截排水及地下排水措施：減少地下水入滲及蓄積，減少下滑力。

3.坡面綠化植生：保持坡面之美觀及完整，減低風化進行。

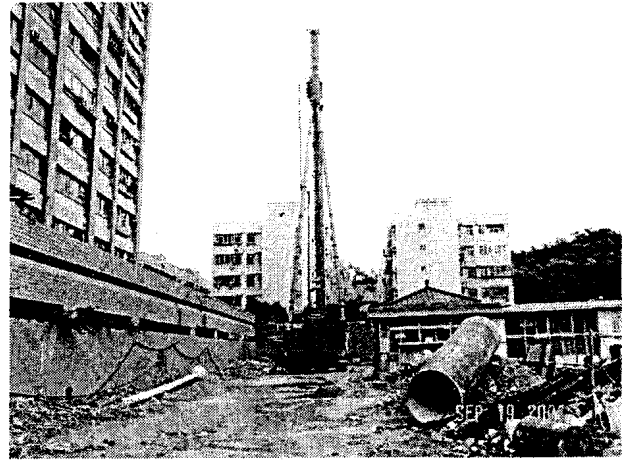
照片 4 高填方之抗滑基樁工程

基於林肯大郡社區存在高填方引致之其他可能安全問題，台北縣政府乃對全區進行整治之規劃，包括高填方之抗滑基樁工程、六區東南側三層擋土牆補強工程、五/六區下邊坡加勁擋土牆工程等，施工情形如照片 4~

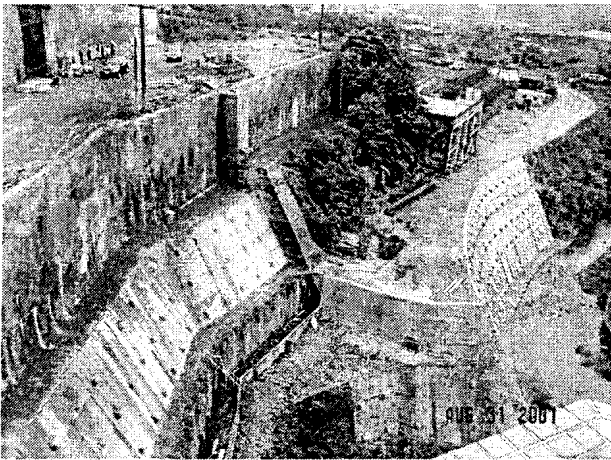
照片 5 六區東南側三層擋土牆補強工程

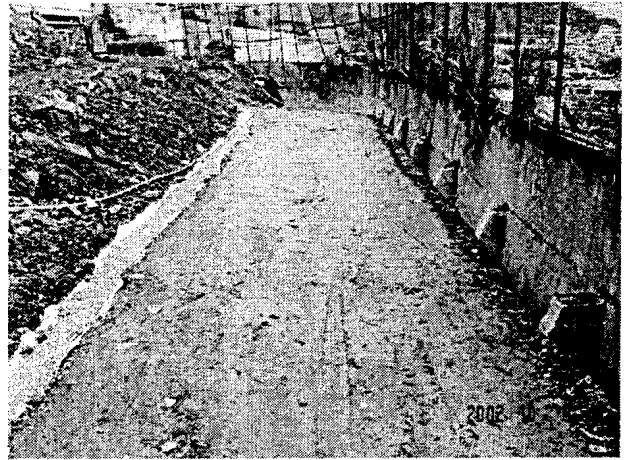
照片 6 五/六區下邊坡加勁擋土牆工程

照片 6，該整治工程截至 2002 年底已陸續完成第一至第三期之整治工作，現正進行第四期之整治工作，預計所有的整治工程應在 2003 年底可完成。

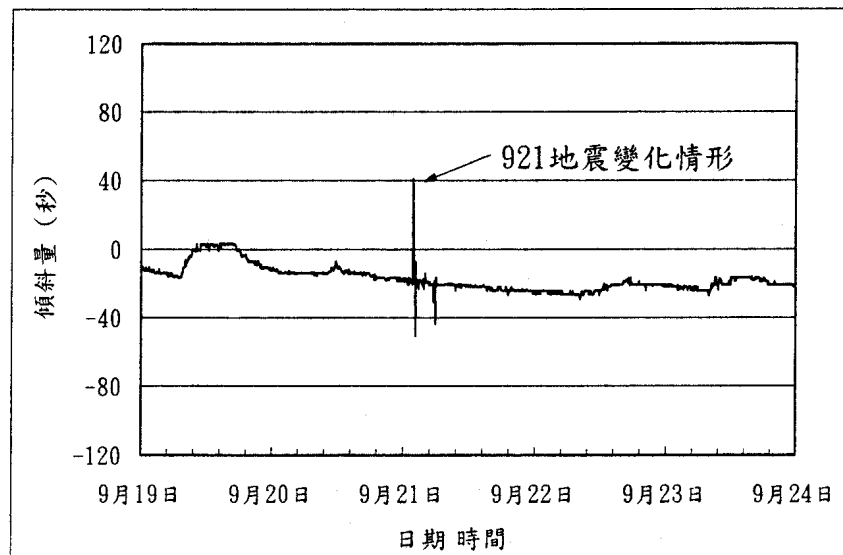
在整治期間，經過 1999 年 9 月 21 日之 921 地震，及 2001 年 9 月 15 日之納莉颱風，藉由即時之自動化防災監測系統，對於社區之安全有更充份的掌握，圖 7 係 921 地震測得六區東南側三層擋土牆之傾斜變化，由於能完整地測得該擋土牆之歷時變化，對於該擋土牆的行為有更充份的掌握。

圖 7 921 地震期間擋土牆傾斜變化情形

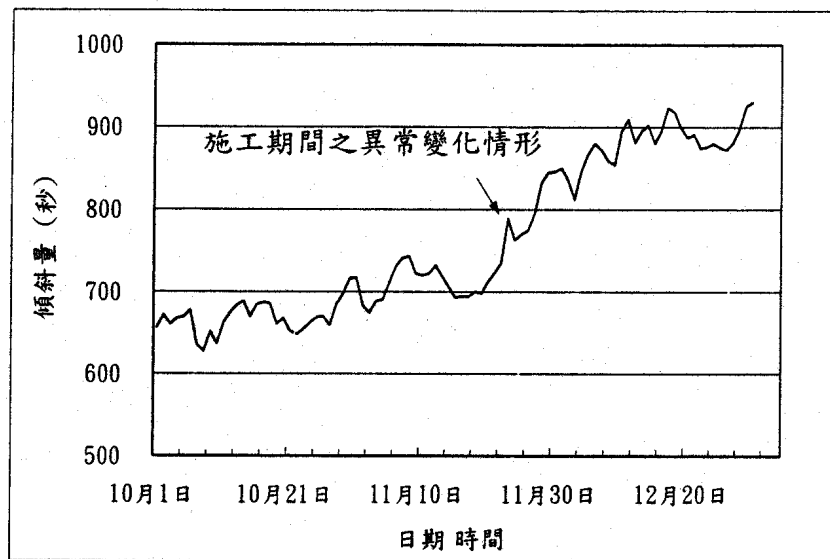
圖 8 係施工期間某一擋土牆之行為變化，經判讀確實有呈不穩定之趨勢，該警訊則通知施工單位、縣政府與設計單位，協商共同解決之道。

圖 8 施工期間擋土牆傾斜變化情形
