# 林肯大郡邊坡坍塌災變原因之省思及 後續整治建議

台北市大地工程技師公會

## POST LINCOLN COMMUNITY DISASTER RETROSPECTION AND REMEDY PROPOSAL

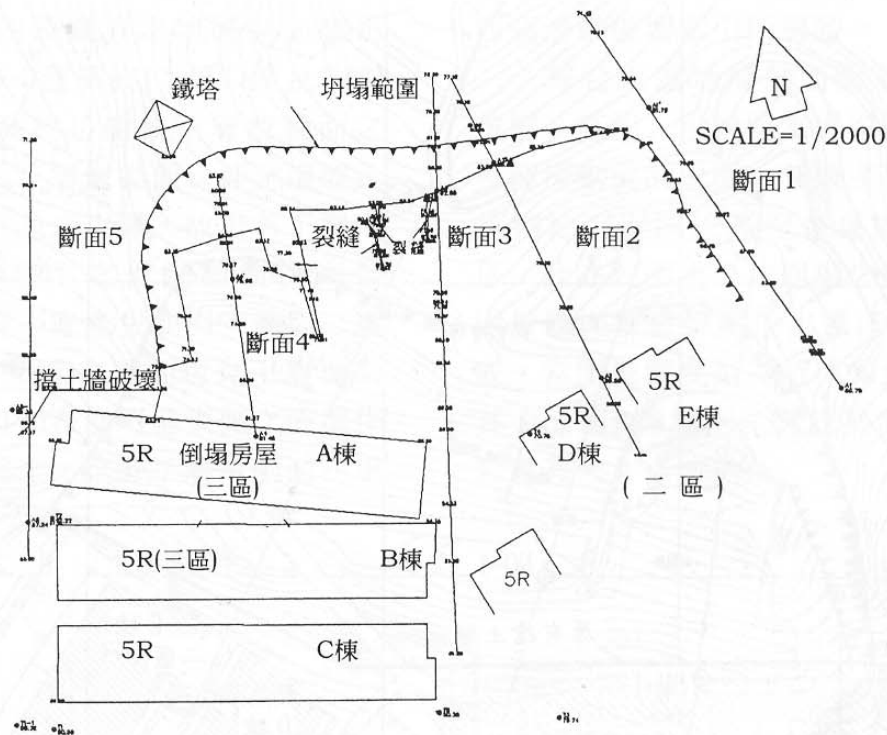
圖一 災變後崩塌範圍示意圖

民國86年8月18日溫妮颱風來襲之清晨，在林肯大郡西北側邊坡發生嚴重之邊坡坍塌破壞，奪走了28條人命，災變後之地形圖詳見圖一所示，坍塌範圍東西長約140公尺左右，南北寬約60公尺，滑動之高程界於EL56.0~EL86.0m之間，高差約30公尺，在稜線上有一台電鐵塔，此一鐵塔並未受邊坡滑動之影響。由於邊坡下滑之衝擊力甚大，造成緊鄰之建築物嚴重損毀，該建築物呈位移傾倒現象，整排平行於邊坡之連棟建築在東側平移最大約9公尺，為便於後續說明，將受坍塌影響受損嚴重之建築物(二區及三區)分別編號為A、B、C、D、E等5棟建築，其中A

棟即緊鄰邊坡，受衝擊損毀最嚴重的建築。該建築原係地上5層，地下1層之建築結構物，當遭致邊坡下滑岩體之外力衝擊破壞後，5層之建築似乎只變成3層，該建築物在受災罹難者緊急搶救工作完成後，即已將其全部拆除。

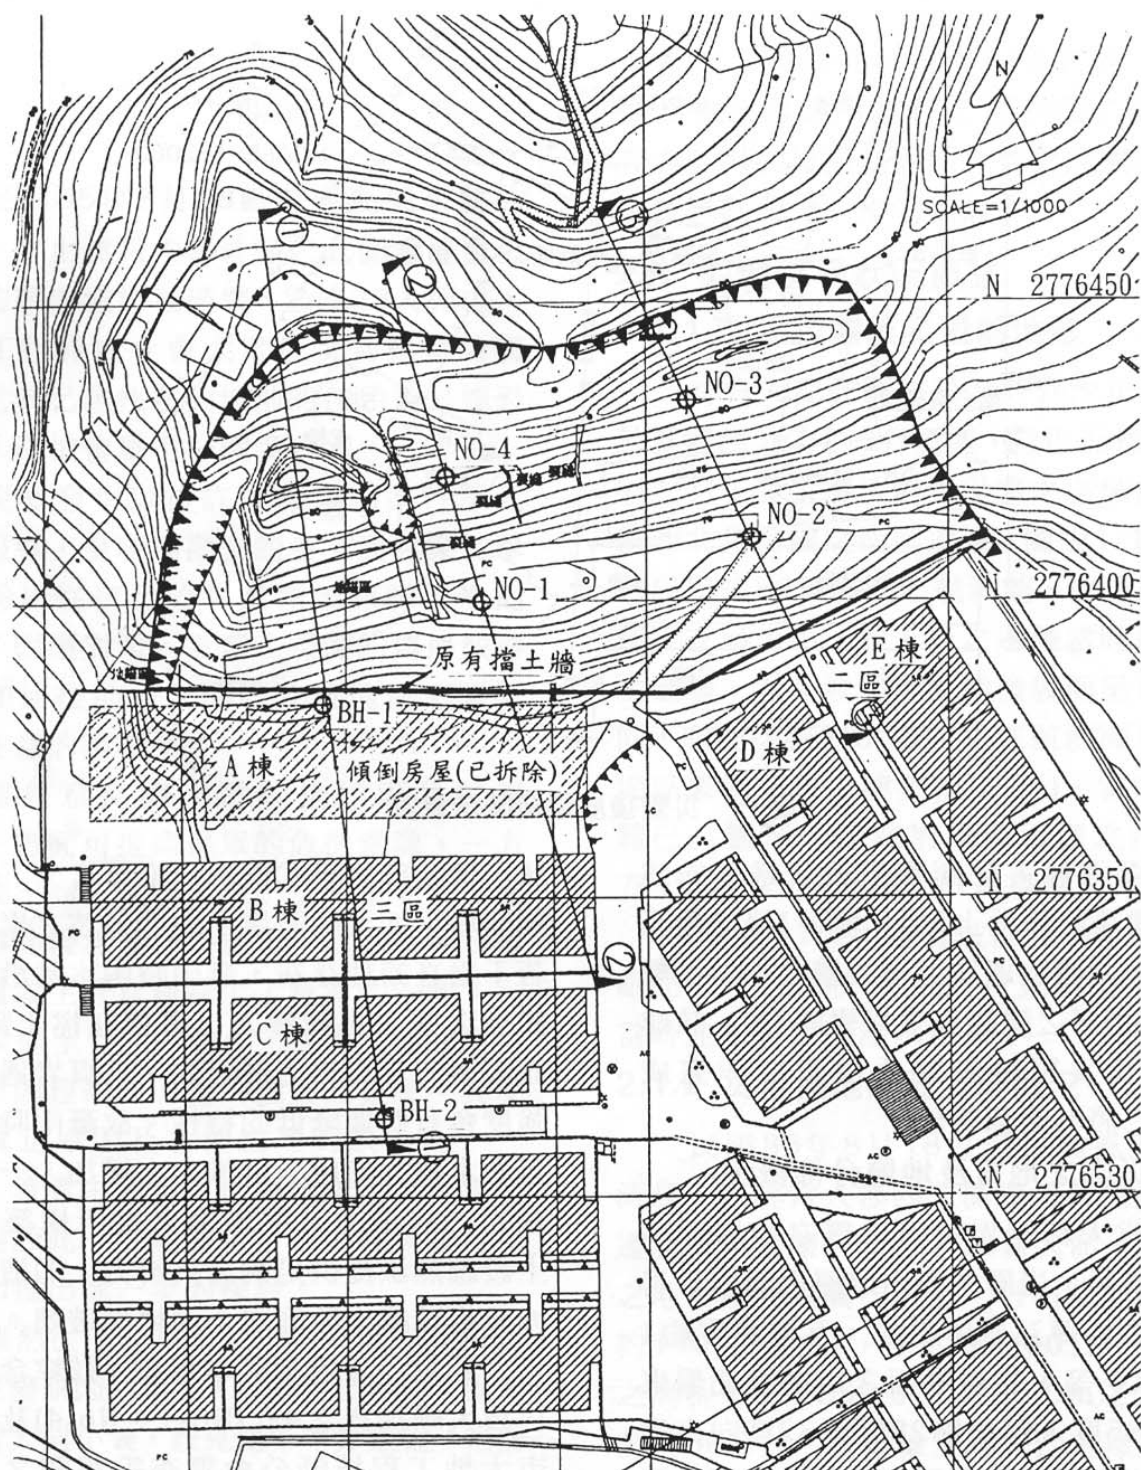
圖二 坍塌後地形圖及鑽孔位置圖

為進一步瞭解破壞機制，茲綜合台灣科技大學調查之4孔(No-1~No-4)及台北市大地工程技師公會調查等相關之鑽孔繪製地層剖面圖，並將原已損毀建築物之位置及高程描繪於剖面圖上，由地層剖面圖可進一步瞭解邊坡崩坍機制及破壞原因，在本崩塌區內共繪製3個主要地層剖面，剖面圖位置詳見圖二所示，由剖面圖可知本崩塌區邊坡岩體之滑動主要係在

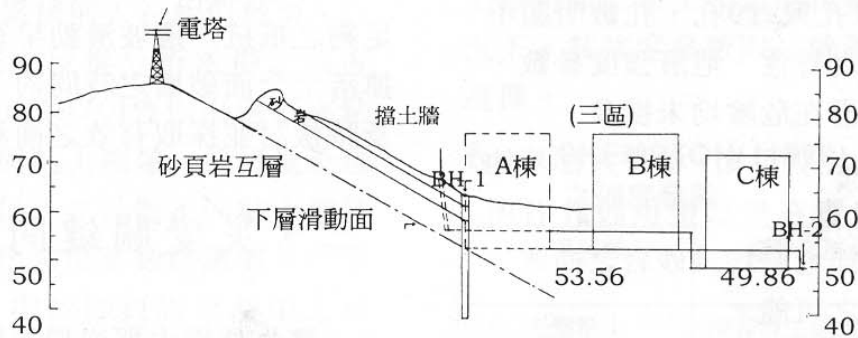
圖三 地層剖面1-1

砂頁岩互層之層面間，滑動之岩層塊體內主要有2組滑動面，分別描述為下層滑動面及上層滑動面，由圖三之地層剖面1-1可知，下層滑動面之頂部在鐵塔下方明顯裸露，至於下層滑動面之趾部之位置，由

BH-1鑽孔時曾在深度10.1至11.0公尺間鑽到原擋土牆之RC塊，研判當時順向坡產生平面破壞之趾部應在地下室之基礎附近(高程約EL53.0m)。至於下層滑動面與上層滑動面之間，夾有一層厚約3公尺之

淡灰色塊狀砂岩。

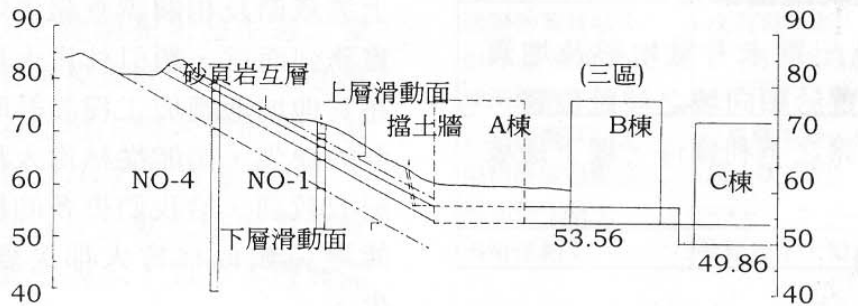
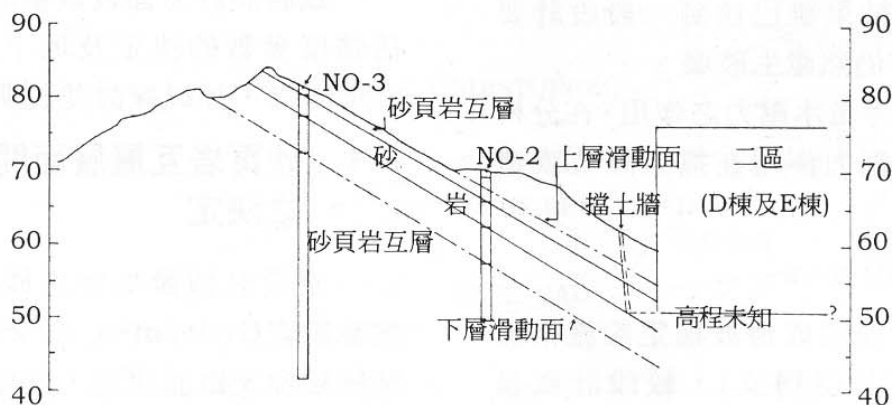
另外由圖四及圖五之地層剖面圖研析可知，剖面3-3建築物(二區D棟及E棟)之地下室基礎高程可能較下層滑動面之趾部為高，表示下層滑動面延伸至邊坡趾部，在二區附近並未出露，故沿著下層滑動面在二區所發生之滑動破壞機率偏低，就理論而言不應產生崩坍，此從二區上方(即崩坍區東側)之坡面可見上層滑動面明顯裸露，可知在崩坍區東側之破壞係以上層滑動面為主，至於下層滑動面在東

側部份雖亦有少量之位移，但研判應係受西側滑動破壞牽引所導致。

綜合上述地層剖面圖及建築物相關位置、高程，可說明本坍塌區為何會出現多個滑動面的原因，其最主要的因素與建築物地下室開挖高程有直接且顯著的關係，此亦說明本邊坡崩塌之所以發生係導因於順向坡趾部開挖出露(Daylight)所造成，當開挖深度越深時，安全係數越低，其中三區A棟地下室開挖對於邊坡穩定之影響甚大。

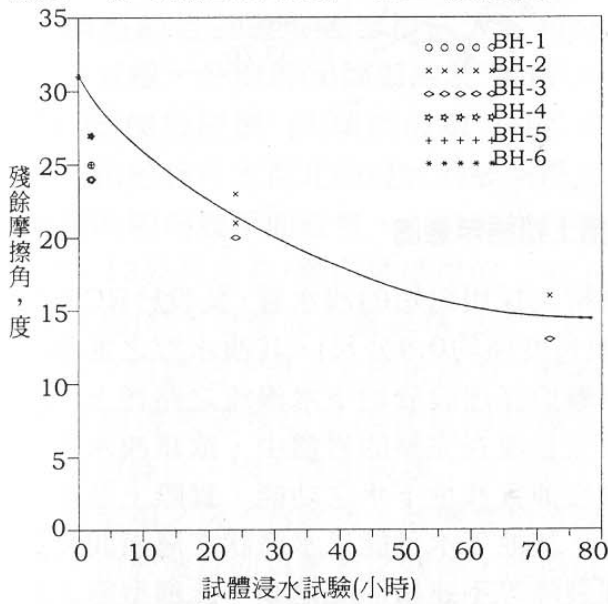
圖八 殘餘摩擦角與浸水時間(小時)

本崩坍區在進行後續安全鑑定調查時, 取得若干樣品進行岩石弱面直剪試驗(張文清, 1998), 分別求得不同浸水時間下之殘餘強度及尖峰強度, 圖八係殘餘摩擦角與浸水時間之關係, 由圖中可知浸水時

間對於弱面之抗剪強度影響極大，浸水時間從零(不浸水)到浸水72小時，其殘餘摩擦角從31度降低到13至16度之間；在浸水初期，強度會呈較大幅度下降，浸水24小時以後，強度降低情形則較趨緩。從該試驗結果推估，若在長時間浸水後，林肯大郡崩坍區附近砂頁岩互層之弱面強度殘餘摩擦角，有可能會降低到13至16度之間。

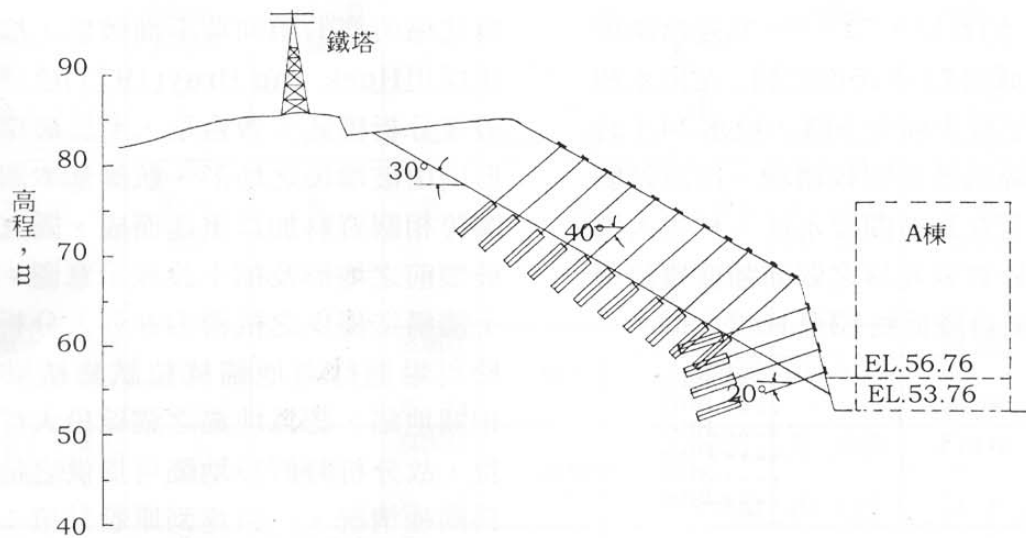
圖九 破壞前之剖面圖及擋土措施示意圖

以林肯大郡之破壞邊坡而言，其破壞模式係典型的順向坡平面破壞，故分析方法採用Hoek and Bray(1977)建議之平面破壞分析模式大致合理，至於破壞前之地形則由破壞後之地形、航測基本圖及設計圖等相關資料加以重建而成，圖九係重建破壞前之地形及擋土設施示意圖。地錨擋土牆構造提供之抗滑力亦列入分析中。由於現場進行之地錨抗拉試驗結果及檢視相關地錨，認為地錨之錨碇段大都未被拉脫，故分析時假設地錨可提供之抗拉力分為兩種情況，一為達到原設計值；一為可達到鋼絞線之降服強度。至於地下水位部份則因破壞前無任何觀測資料，可推估破壞當時之地下水位情況為何，故反推分析時將水位高度視為一變數進行反推分析，水位高度假設由0到7公尺不等，分析結果詳見表三所示，由表中可知假設地錨之錨碇力只能發揮受原設計之抗拉力時，破壞時之安全係數為0.95，則其滑動面間之摩擦角約20.2至25.4度之間，假設地錨之錨碇力可發揮至降服強度，則層面間之摩擦角約15.8至19.7度之間。

反推分析結果得知，原先砂頁岩互層層面間之強度參數 $C=0$ 、 $\phi=27$ 度之假設確屬偏高，本崩塌區砂頁岩互層之摩擦角 $\phi$ 應在15至20度之間較為合理；至於其他地區砂頁岩互層邊坡之強度參數之取捨，視其是否曾發生過位移，並配合弱面直接剪力試驗求得；對於發生明顯崩坍之邊坡，若能配合監測結果，進行反推分析以求得不連續面之強度參數，則該參數更具有參考價值及代表性。
