震災後基礎之修復與補強案例探討

921集集大地震後，災區部份建築物發生下陷傾斜，但上部結構大致良好的個案，該部份個案已進行建築物基礎之修復補強工作，以恢復其使用機能。基礎修復補強工法以採千斤頂頂升工法及灌漿工法最為常用，本文以頂升工法及灌漿工法各3處個案為例，說明其施工經過、成效及發生的若干問題，並比較該二種工法之優缺點及適用性。由案例探討可知成效良好的個案，通常都有周詳的事前調查及良好的施工管理，至於成效不佳或工期延宕甚久的個案，則大都缺乏良好的調查、計畫及施工管理，台灣地區基礎修復補強的經驗仍十分有限，且存在諸多問題，有待工程界共同努力加以改善。

CASE STUDY OF FOUNDATION REHABILITATION AFTER EARTHQUAKE

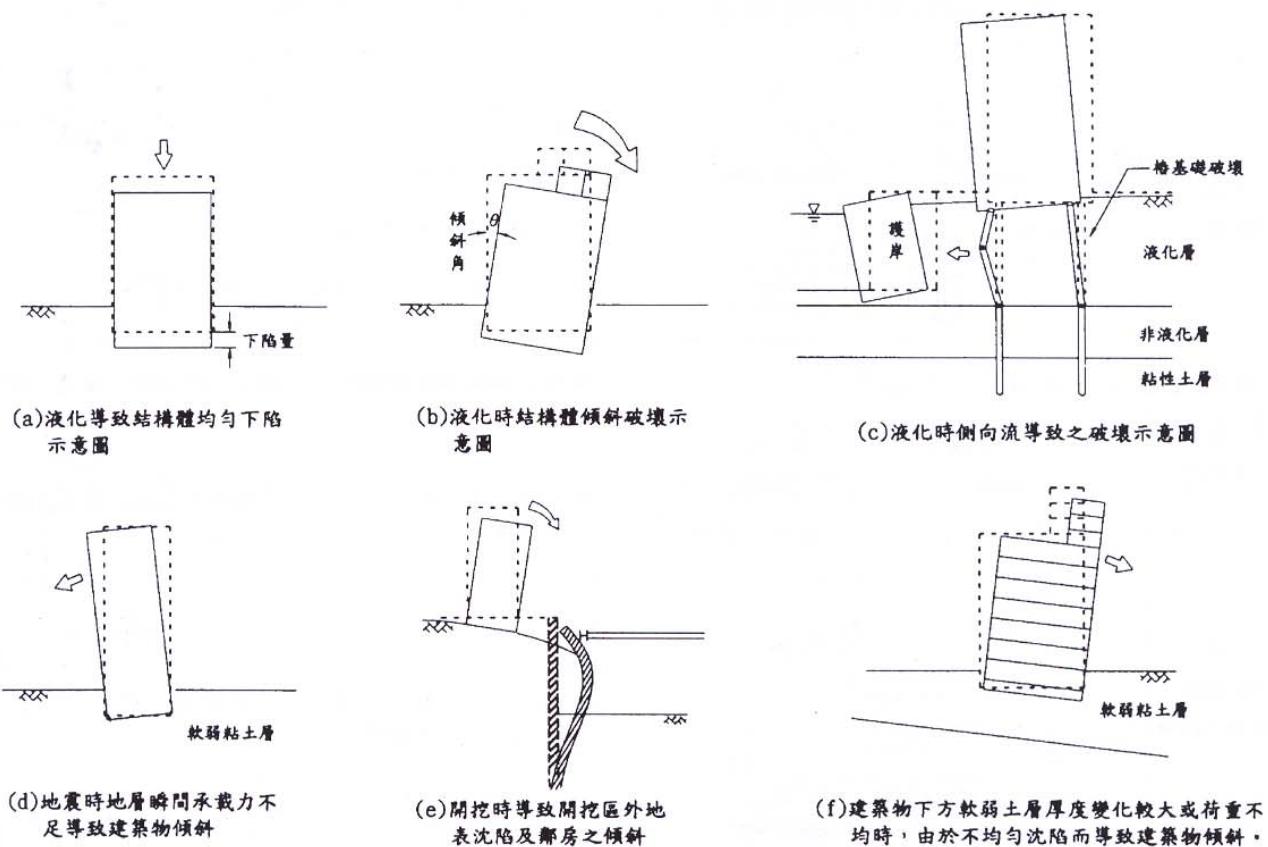
圖一 導致建築物沉陷、傾斜之原因示意圖

綜合以上說明可知，導致建築物沉陷、傾斜的原因甚多，而地震時土壤液化的發生只是其中一種，雖然921集集大地震導致建築物的傾斜以基礎土壤液化原因所佔比例較高，但不可將所有建築物的沉陷及傾斜原因，均歸納為土壤液化所致，如果建築物傾斜原因判斷錯誤，則有可能誤導後續修復及補強處理方向及工法的選擇。圖一係導致建築物沉陷與傾斜原因之示意圖，圖中(a)、(b)、(c)係在砂性土壤在地震時因液化而導致上方建築物傾斜，(d)為地震時高寬比特別大之建築物，因地震偏心載重大於地層承載力，而產生傾斜之示意圖；(e)、(f)則為平常時建築物發生傾斜常見的原因示意圖。

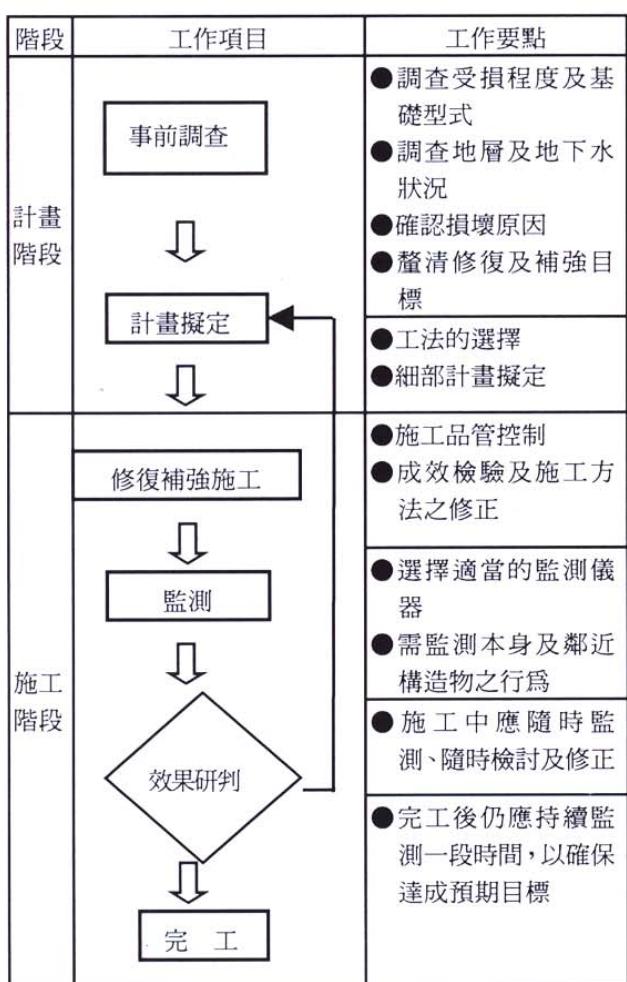
圖二 基礎修復補強工作流程圖

基礎修復補強之工作流程，詳見圖二所示，大致可分為計畫階段及施工階段兩大階段，其中計畫階段主要包括事前的調查及補強計畫的擬定兩項工作；至於施工階段主要包括修復補強施工及監測兩項工作，各項工作的內容及考量要點如圖二所示，要能順利成功的完成基礎修復補強工作，各個工作環節，環環相扣，均不可輕忽，若有意或無意的忽視若干工作項目的重要性，則導致失效的機率就大增，就實際執行的情況而言，以事前調查工作最不受重視，但因其影響工法的選擇、細部計劃的擬定，對工法的成效具關鍵性的影響，故以下針對事前調查的工作內容進一步探討說明。

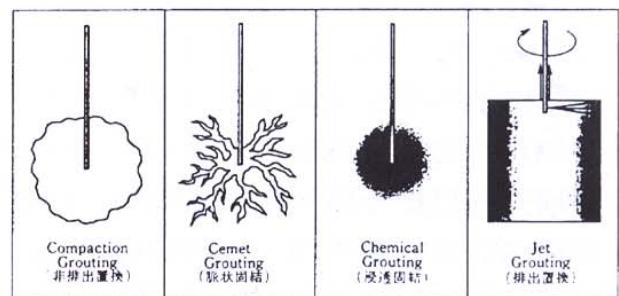
圖三 灌漿工法依注入形態不同分為四大類型
(林敬次郎等人, 1996)

圖三係各種灌漿工法依各種壓力、凝結時間、灌漿材不同而形成四種不同的注入形態，分別為(1)擠壓型灌漿(又稱非排出置換)(2)脈狀固結灌漿(3)化學固結灌漿(4)排出置換灌漿等四大類。以建築

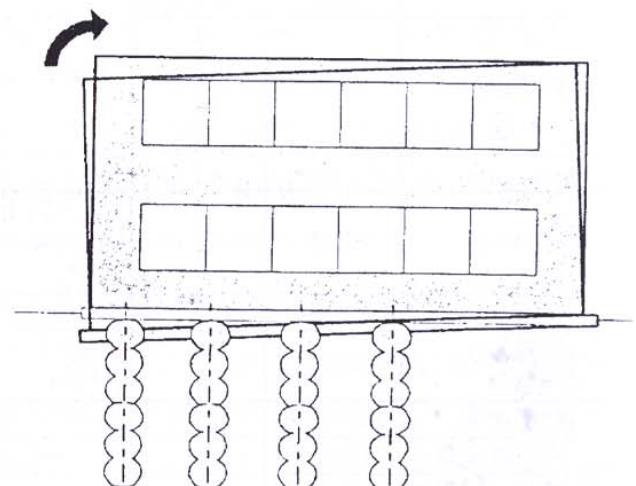
圖四 擠壓灌漿工法將建築物扶正之示意圖
(林敬次郎等人, 1996)

物之扶正或頂起之功能而言，以擠壓灌漿(compaction grouting)效果最佳，脈狀固結灌漿或化學固結灌漿效果居次。如圖四係採擠壓灌漿將建築物扶正之示意圖，其原理係利用瞬結型灌漿或灌入水泥砂將在地表下形成一串球狀灌漿體，而慢慢將建築物抬起；至於脈狀固結灌漿及化學固結灌漿則是採用凝結時間較長之緩結型灌漿材，以多點式同時施灌方式，利用其灌漿壓力將建築物基礎抬起，但為避免漿液無法發揮作用，可考慮在建築物四周先行打設止水樁，使其發生圍束作用。總之，欲利用灌漿工法將建築物抬起，可採用的施工方式並非唯一，其可變化性甚大，但欲

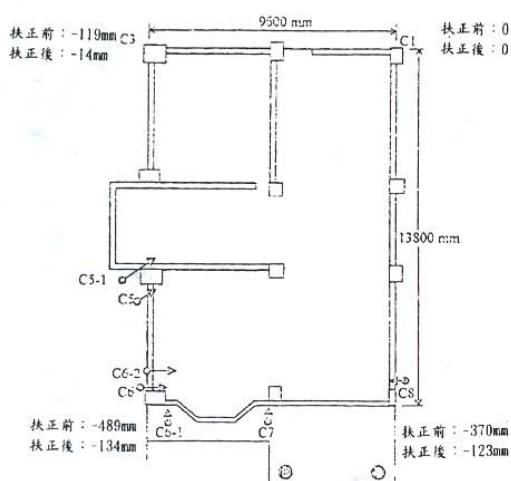
圖五 案例B-2灌漿孔配置圖及建物扶正後比較圖

案例B-2係採雙重管灌漿工法進行扶正，該建築物為地上3F，採筏式基礎之建築，基地為長方形，長約14公尺、寬約10公尺，基地地層地表下0~6公尺為砂礫石層，6公尺以下為岩盤，經採用雙重管灌漿工法，採25度俯角斜灌，建築物由原來傾斜1/37扶正至1/150左右，施工初期係採由下而上施灌(up-stage方式)，但效果不佳，經調整成由上而下施灌(down-stage方式)，即獲得較佳之扶正效果，本案施工之總工期約10日，於施灌中採用錘球、水準儀及連通管等觀測儀器進行施工中之監測。由本案可說明在良好的施工品管及監測控制下，灌漿工法應為一有效快速的扶正工法，詳圖五及照片四所示。

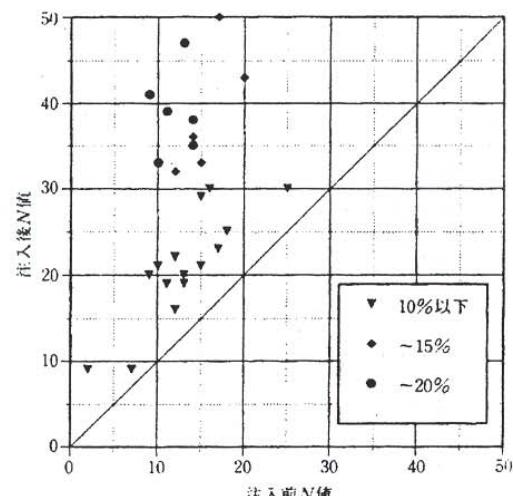
圖六 擠壓灌漿改良前後N值比較（林敬次郎等人, 1996）

頂升工法一般只能達到單純建築物扶正之效果，並無任何地盤改良補強效果，但如採灌漿工法，視其對地層置換或擠壓之程度，而有若干程度的改良效果，圖六係為擠壓灌漿前後，在不同注入率條件下地層改良之效果示意圖，由圖中可知

改良後N值可提高5~20，故就對地層改良效果而言，灌漿工法優於頂升工法。

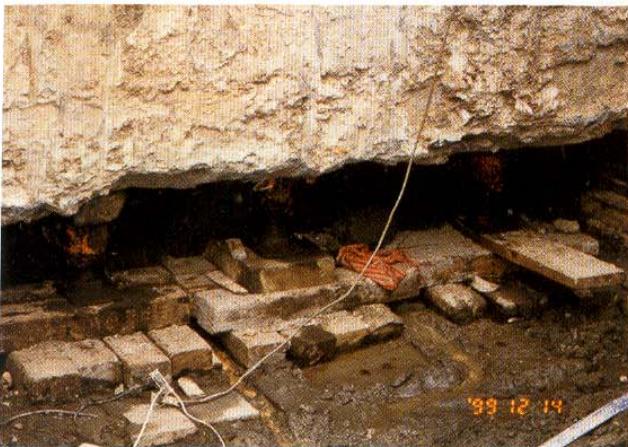
以A-1及A-2個案均採頂升工法進行建築物扶正，且以高壓噴射進行地盤改良，再利用改良樁體提供反力。但如高壓噴射改良的效果並不十分理想，再加上地層已相當軟弱，則在頂升過程中發生反力不足的情形是可以預見的。以A-1個案而言，由於地層狀況較佳，A-1個案大約在60天左右已完成頂升扶正之目的(詳照片一所示)；A-2個案在施工過程，就曾因反力提供不足，造成建築物未能有效抬起，但千斤頂卻下陷之情形，整個工期超過100天，且施工中對於原有基礎結構亦造成不當的損傷(詳照片二所示)。就A-3個案而言，其最大沉陷量接近2.5公尺，採用千斤頂升工法一樣可將其扶正，然由於所須頂升量甚大，施工中之風險較大，由於此案基地接近溪谷，研判沉陷原因可能與液化之側向流有關，但此案亦僅採頂升工法將其扶正，再將基腳略為擴大，對於液化導致側向流之可能影響，則無具體的補強對策加以因應。

(a) 挖除基礎下方土壤，並設置千斤頂(以地盤改良及枕木做為反力設施)

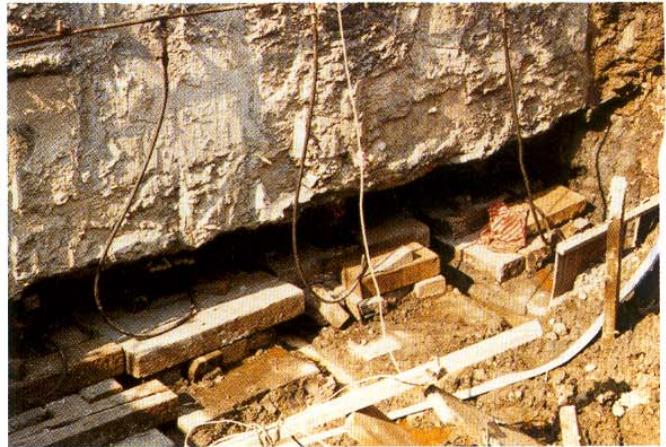
(b) 以油壓千斤頂同步施工，將建築物頂起

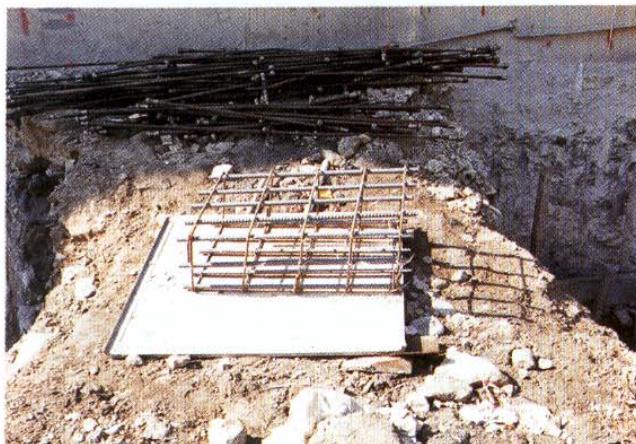
(c) 補強RC座之鋼筋組力

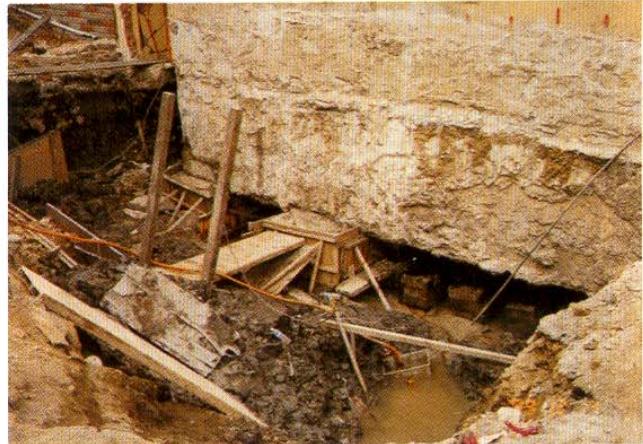
(d) 以頂升工法扶正後再以RC座在原基礎下方補強

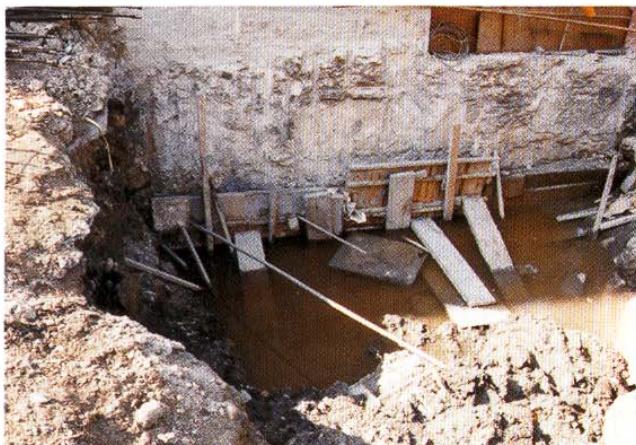
(e) 在基礎四周以混凝土做主要填塞灌漿，並預埋PVC管，做為後續填縫灌漿之用

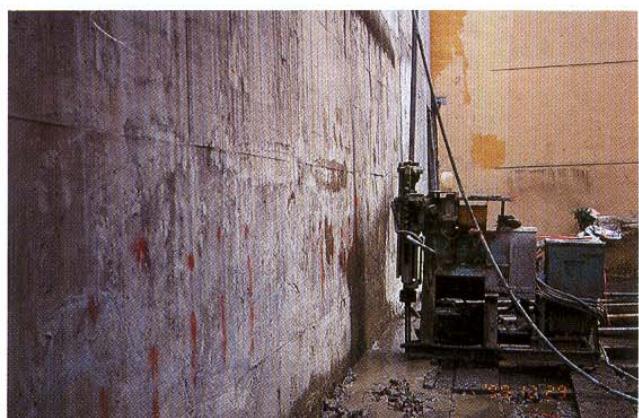
(f) 進行基礎下方最後之填縫灌漿

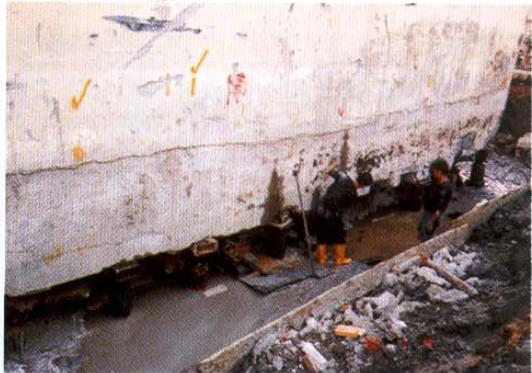
(b) 傾斜估計約1/60，以頂升工法扶正

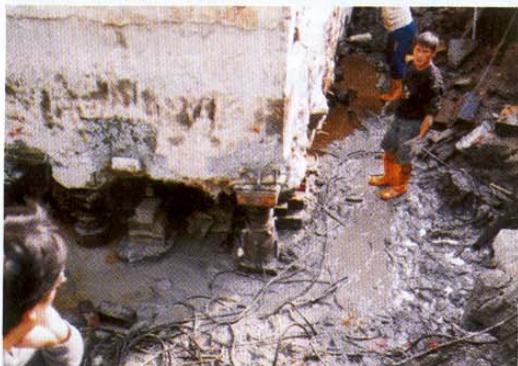
(c) 建物角隅以千斤頂頂升

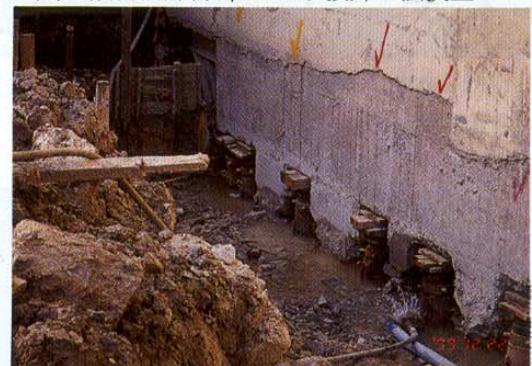
(d) 千斤頂安裝時將部份基礎截斷

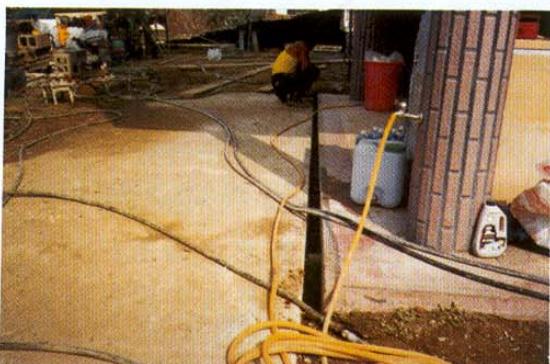
(a) 地上3F、筏式基礎之建築，扶正前最大下陷達50cm
傾角約1/37

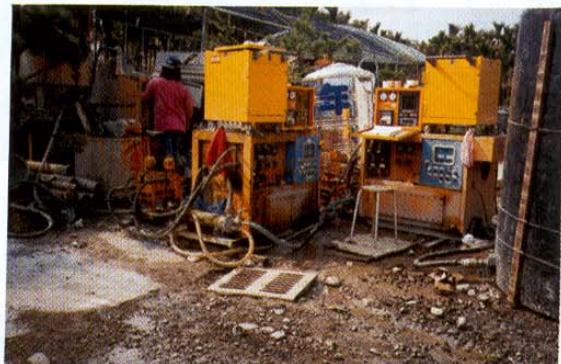
(b) 採用雙重管低壓灌漿工法，灌漿設備包括灌漿機、
流量計

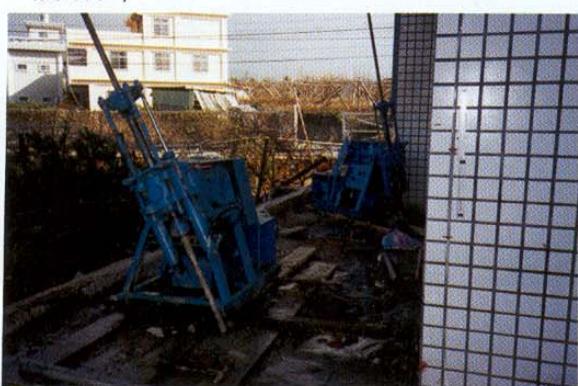
(c) 採用多部灌漿同時施灌，並控制凝固時間

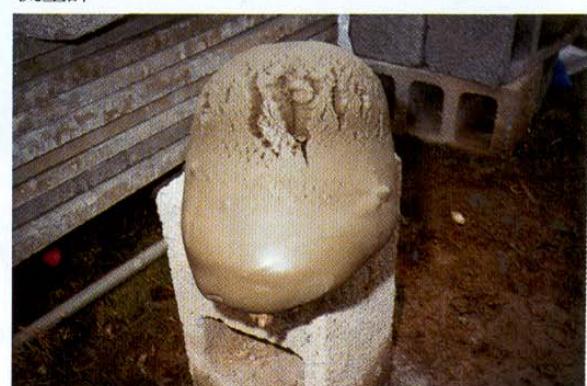
(d) 瞬結型之灌漿液固結後形成之灌漿體

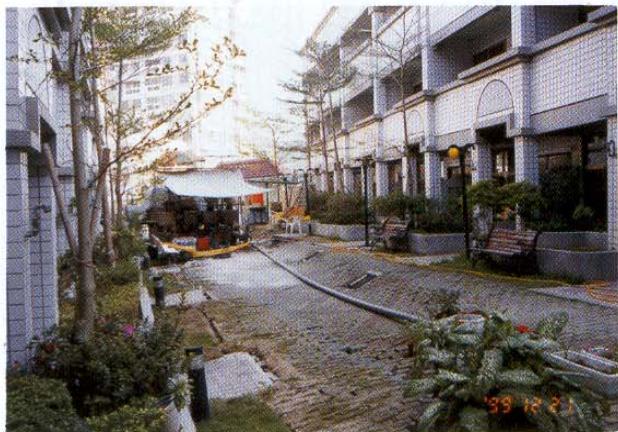
(a) 左側為地上3F、獨立基腳之建築，右側為地上5F
地下1F之建築，兩者地震後行為差異甚大

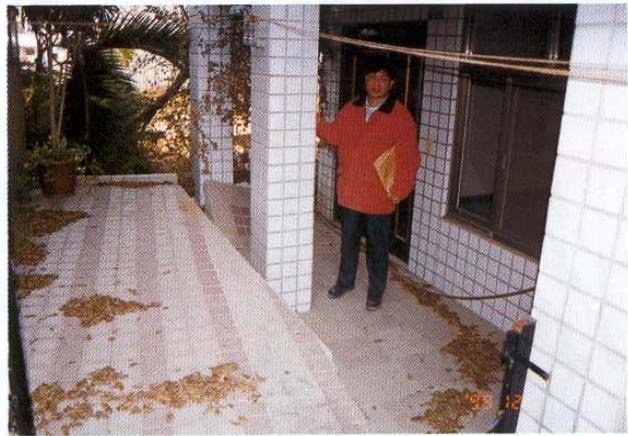
(b) 3F建築物下陷約80cm左右，進行灌漿扶正

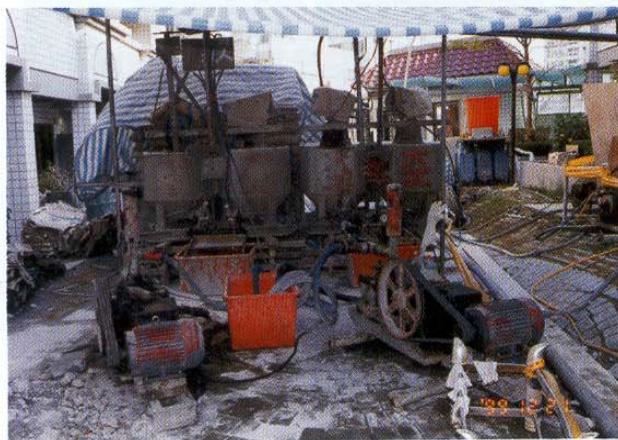
(c) 為進行左側建築之扶正及補強，採用低壓灌漿工法

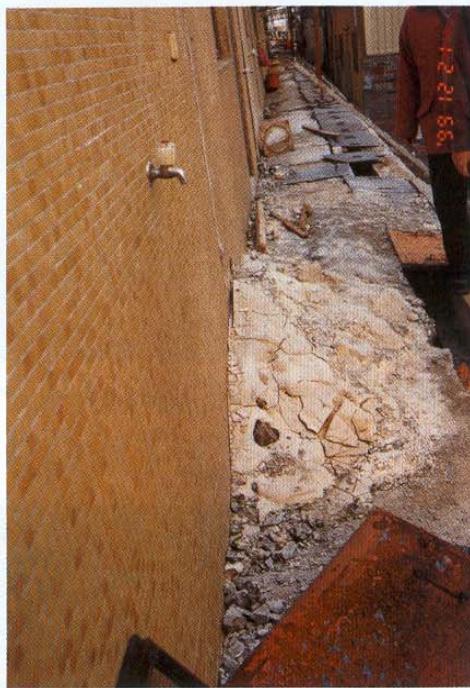
921集集大地震災區亦有甚多傾斜建築物採用低壓灌漿做為扶正之用，其中部份個案已相當成功的扶正，但亦有甚多失敗的案例，部份甚至導致鄰房或鄰近道路之隆起。表五係採用灌漿工法扶正之案例，案例B-1係採用單管灌漿工法進行扶正，但在施工中會發生漿液四處亂竄之情形，及鄰房地坪產生預期外之隆起，詳見照片三所示，本案例初期扶正效果並不理想。

(d) 灰白色之灌漿液(水泥加水玻璃)四處流竄

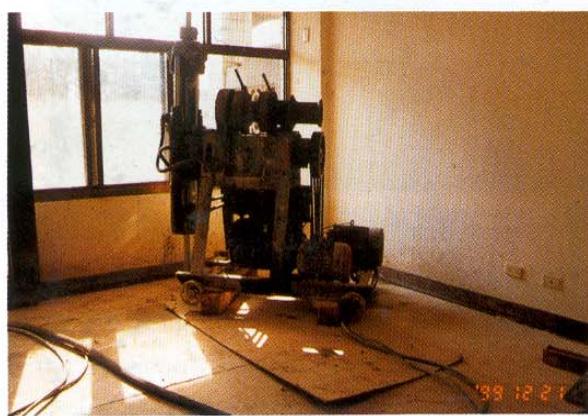
(e) 扶正及補強採用單管灌漿

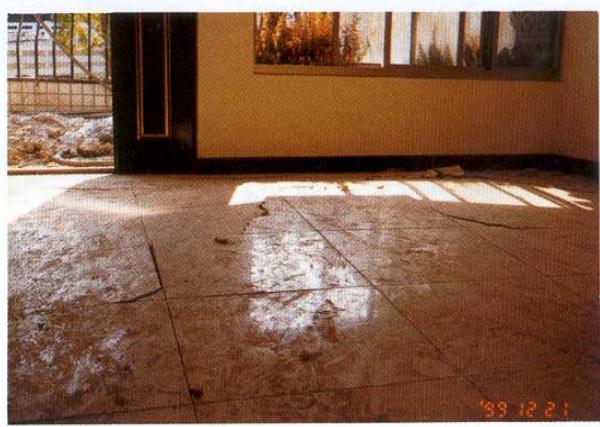
(f) 灌漿施工時造成鄰房地坪隆起

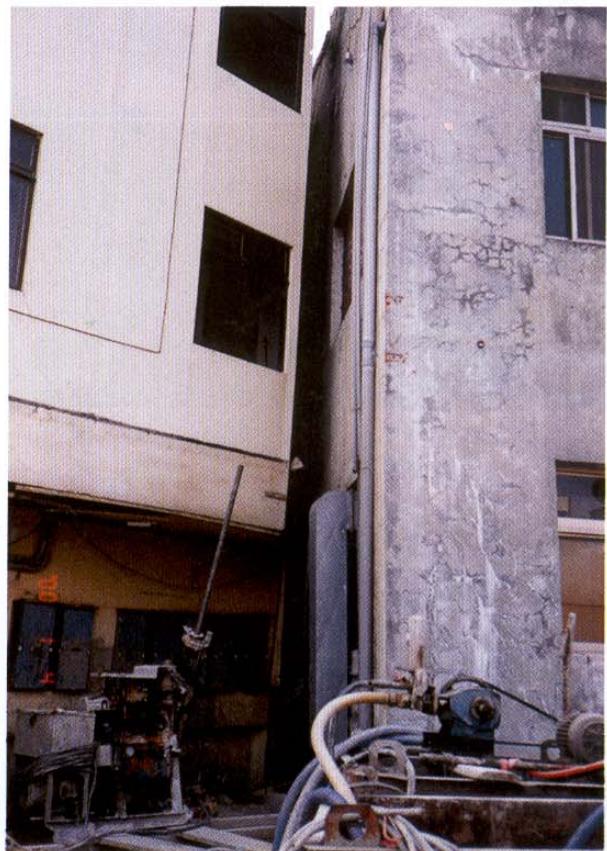
約1/50~1/60，該案之基礎型式初步研判應為筏式基礎(但筏式基礎僅為局部或全部尚待查証)，施工中在該棟建築物及鄰房均設有電子式傾斜儀，以監測扶正效果，本案曾經90日以上之努力及修正，但扶正效果不彰(詳照片五所示)。

(b) 建築物下陷約 $1/50\sim1/60$ 之間

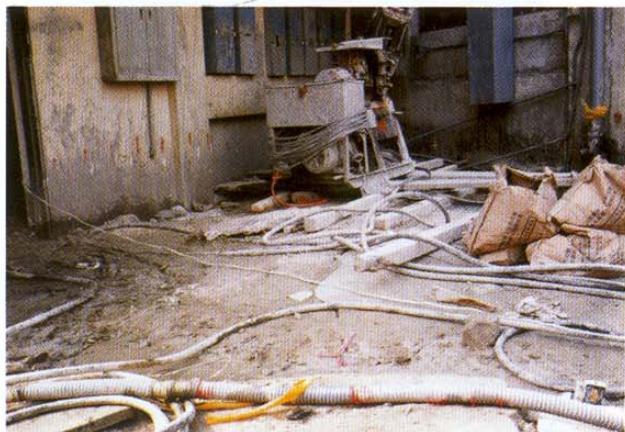
(c) 附近地表發生預期外之隆起現象

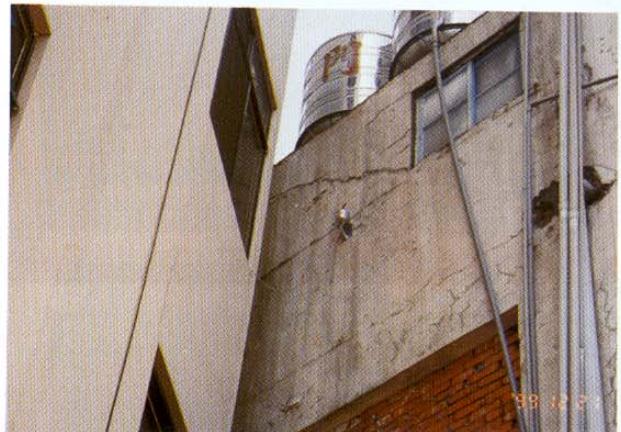
(d) 扶正之建築物及鄰房均設置電子式傾斜儀進行監測
